# Commune de Wanze Plan Communal Piéton

Diagnostic 2023 – Avancement 2025

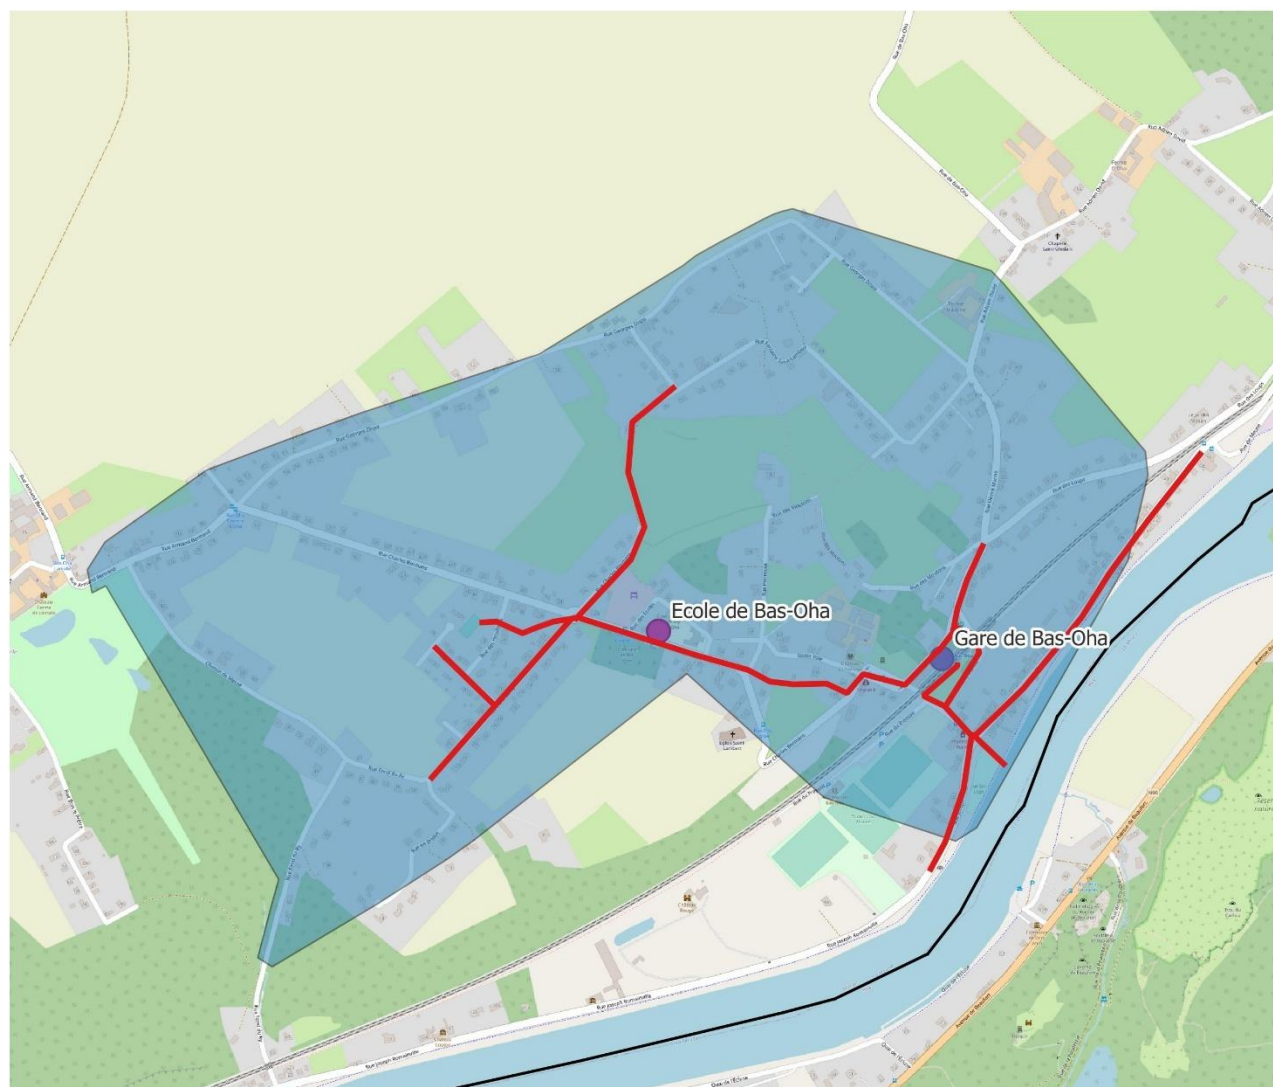
**Réseau piéton par pôle :  
Ecole de Bas-Oha - WANZE**

- Pôles générateurs de déplacements
- Principaux flux piétons
- Isochrone (marche)  
Ecole de Bas-Oha
- 1000 m
- Limite Communes

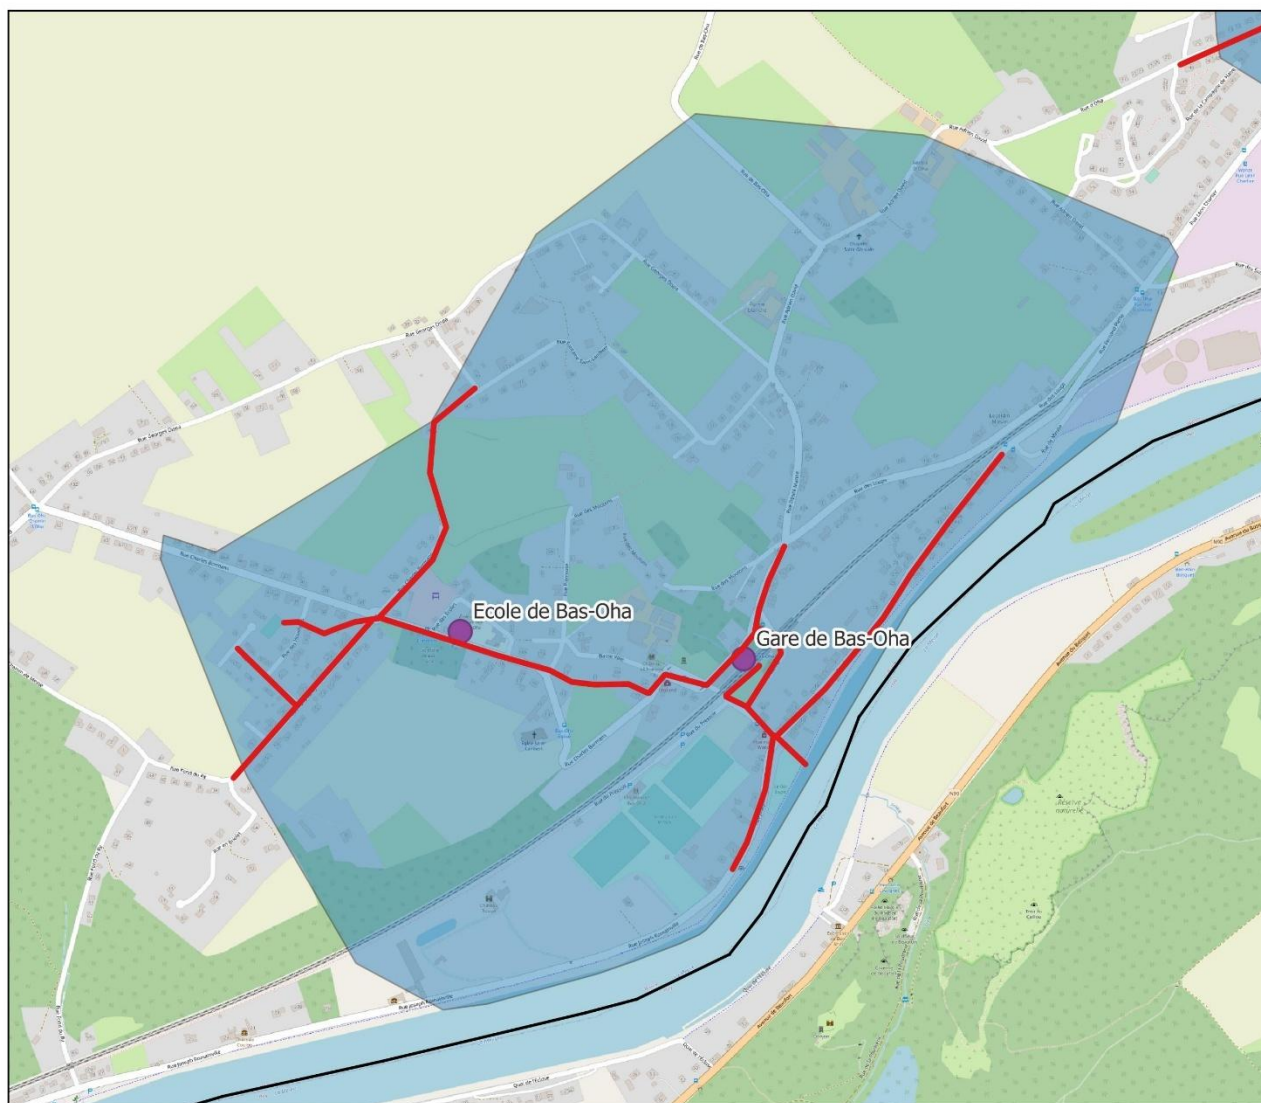
**Réseau piéton par pôle :  
Gare de Bas-Oha - WANZE**

- Pôles générateurs de déplacements
- Principaux flux piétons
- Isochrone (marche)  
Gare de Bas-Oha
- 1000 m
- Limite Communes

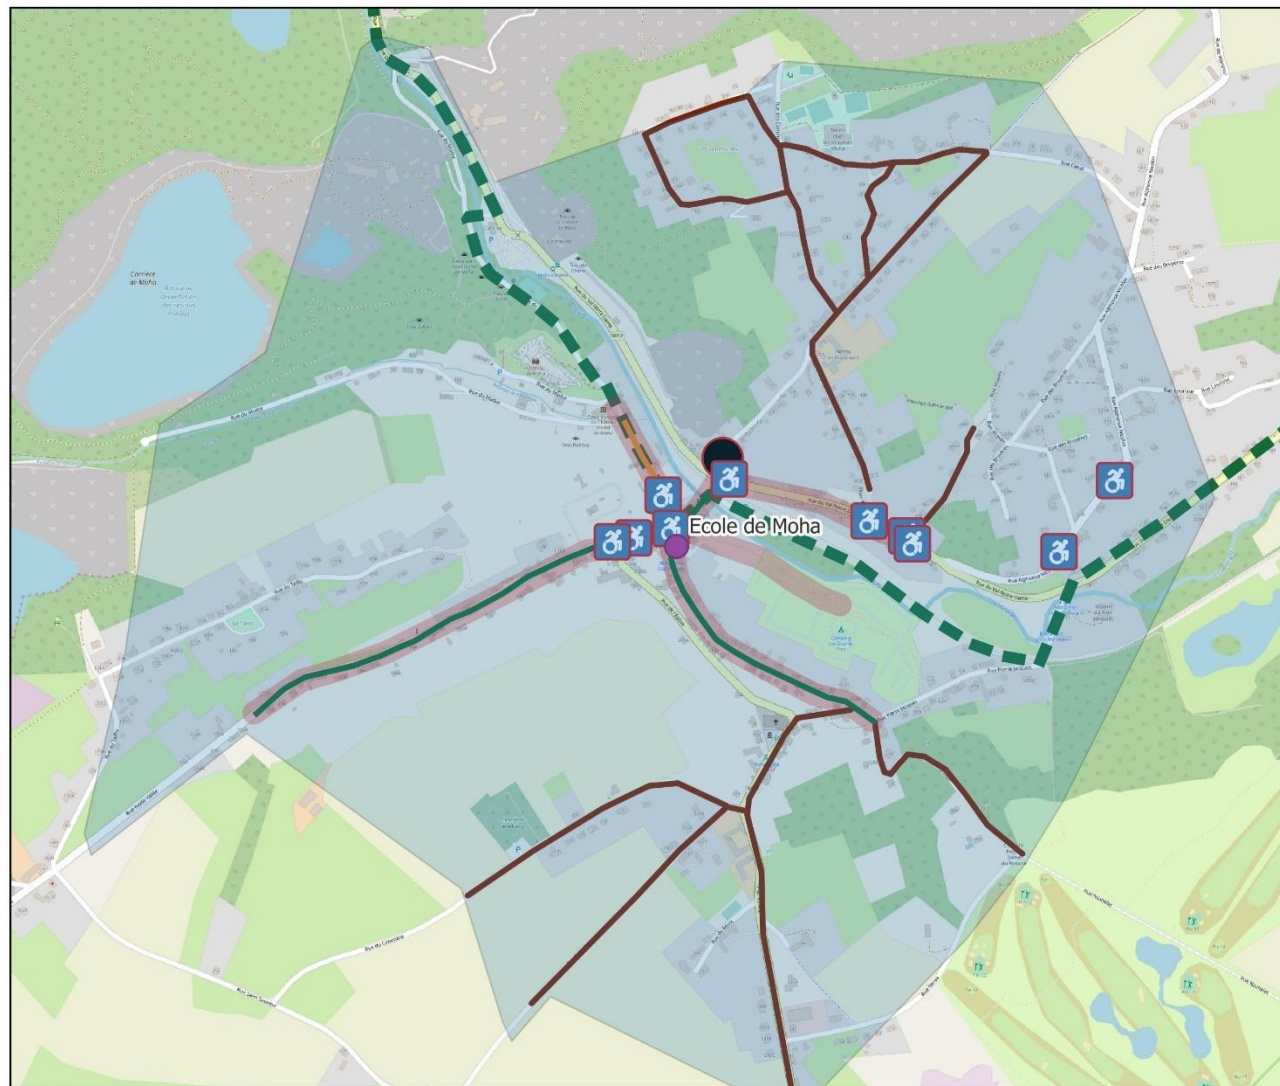
**Identification des flux de piétons et des infrastructures (état des trottoirs) par pôle : Ecole de Moha**

- Pôles générateurs de déplacements
- Principaux flux piétons
- Trottoir en bon état
- Trottoir en état moyen
- Trottoir inexistant
- - - RAVeL en projet
- Point noir piéton
- Point noir PMR
- ▲ Pont noir cycliste
- Isochrone (marche)  
Ecole de Moha
- 1000 m
- 100 m
- Limite Communes

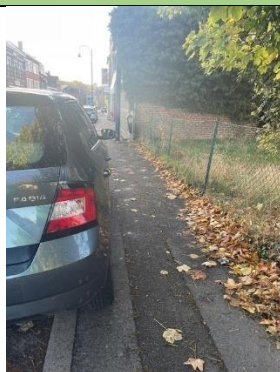
| Fiche n°1 | | En direction du pôle : Wanze centre | |

| Fiche n°1 | | En direction du pôle : Wanze centre | |
|---|--|---|--|
| Localisation : Chaussée de Wavre, au niveau des commerces Capoue, Plaisir de Provence, | | | |
| Problématique : Des véhicules se stationnent en partie sur le trottoir. | | | |

| Fiche n° 3 | | En direction du pôle : Wanze centre | |
|---|---|---|--|
| Statut : En cours | | Action continue | |

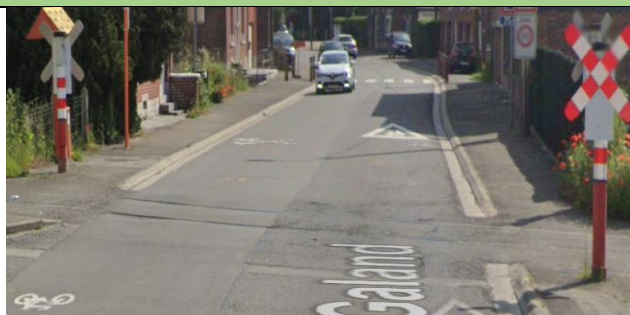
| Fiche n°2 | | En direction du pôle : Wanze centre | |

| Fiche n°2 | | En direction du pôle : Wanze centre | |
|---|--|---|--|
| Localisation : Rue Arthur Galand | | | |
| Problématique : Passage à niveau – absence de cheminement piéton | | | |

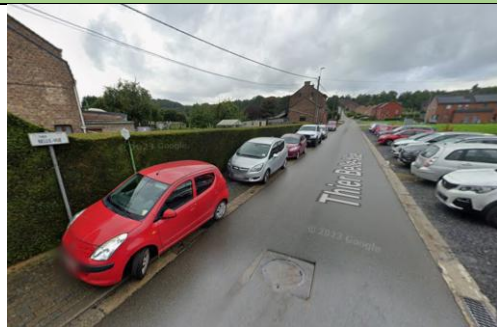
| Fiche n° 3 | | En direction du pôle : Wanze centre | |

| Fiche n° 3 | | En direction du pôle : Wanze centre | |
|---|---|---|--|
| Localisation : Thier Belle-Vue | | | |
| Problématique : Des véhicules se stationnent en partie sur le trottoir. | | | |

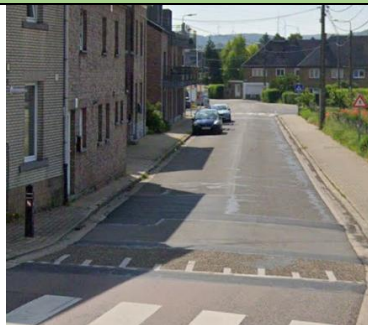
| Fiche n°4 | | En direction du pôle : Wanze centre | |

| Fiche n°4 | | En direction du pôle : Wanze centre | |
|---|--|---|--|
| Localisation : Rue Albert Digne 2-3 | | | |
| Problématique : Etroitesse du trottoir | | | |

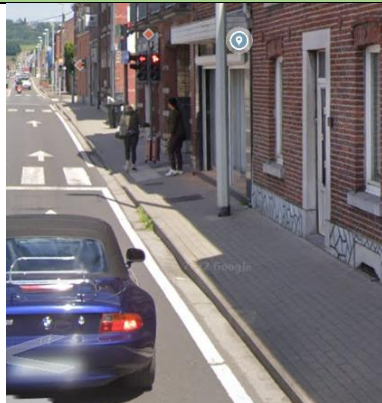
| Fiche n°5 | | En direction du pôle : Wanze centre | |

| Fiche n°5 | | En direction du pôle : Wanze centre | |
|---|---|---|--|
| Localisation : Chaussée de Tirlemont, au carrefour avec la N643a | | | |
| Problématique : Poteau électrique sur le trottoir ; passage PMR complexe | | | |

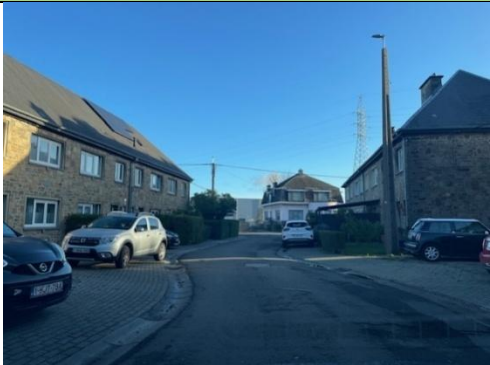
| Fiche n°6 | | En direction du pôle : Wanze centre | |

| Fiche n°6 | | En direction du pôle : Wanze centre | |
|---|---|---|--|
| Localisation : Rue Auguste Tuilliez / Rue de la Bergère | | | |
| Problématique : Stationnement de véhicules sur le trottoir | | | |

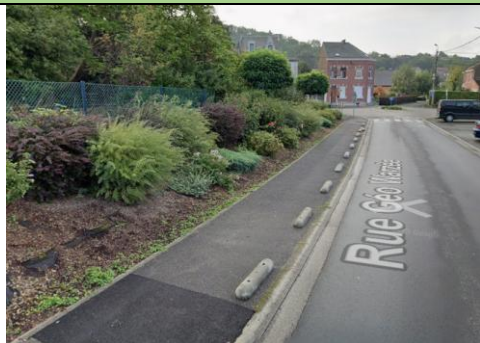
| Fiche n°8 | | En direction du pôle : Hall omnisport | |

| Fiche n°8 | | En direction du pôle : Hall omnisport | |
|---|--|---|--|
| Localisation : Rue Géo Warzée | | | |
| Problématique : Problème de stationnement sur le trottoir | | | |

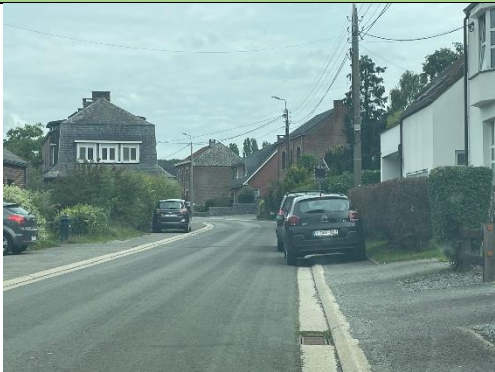
| Fiche n°9 | | En direction du pôle : Hall omnisport | |

| Fiche n°9 | | En direction du pôle : Hall omnisport | |
|---|--|---|--|
| Localisation : Rue de Leumont | | | |
| Problématique : Des véhicules sont garés sur le trottoir | | | |

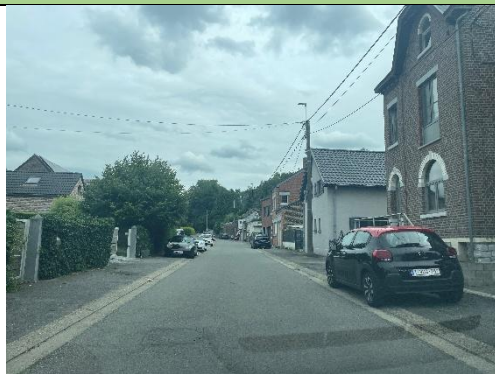
| Fiche n°10 | | En direction du pôle : Hall omnisport | |

| Fiche n°10 | | En direction du pôle : Hall omnisport | |
|---|---|---|--|
| Localisation : Rue Grandes Ruelles | | | |
| Problématique : Véhicules stationnés sur le trottoir | | | |

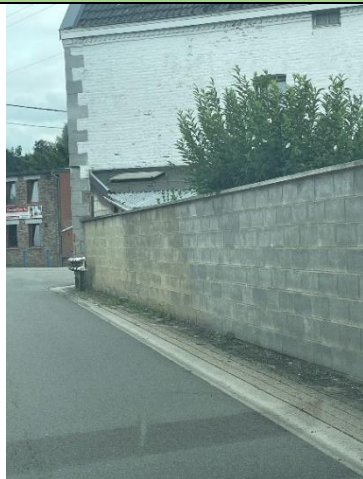
| Fiche n°11 | | En direction du pôle : Hall omnisport | |

| Fiche n°11 | | En direction du pôle : Hall omnisport | |
|---|--|---|--|
| Localisation : Rue Vieille Hesbaye | | | |
| Problématique : Etroitesse du trottoir | | | |

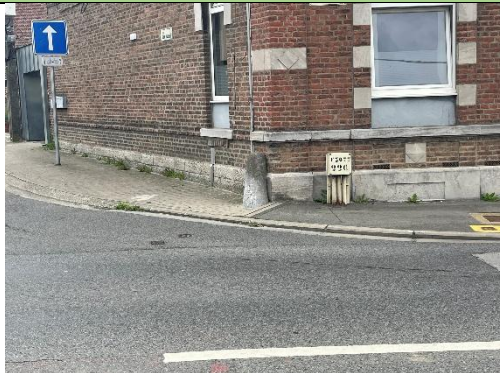
| Fiche n°12 | | En direction du pôle : Hall omnisport | |

| Fiche n°12 | | En direction du pôle : Hall omnisport | |
|---|--|---|--|
| Localisation : Carrefour Chaussée de Tirlemont #<br>Rue Jean Jaurès | | | |
| Problématique : Etroitesse du cheminement piétons | | | |

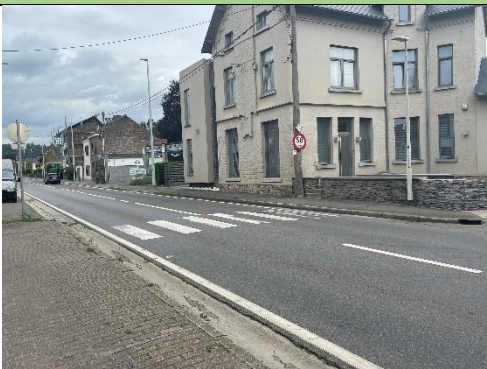
| Fiche n°13 En direction du pôle : Hall omnisport | |

| Fiche n°13 En direction du pôle : Hall omnisport | |
|---|---|
| <p>Localisation : Carrefour chaussée de Tirlemont # rue Jean Jaurès et # rue Hubert Jadot</p> | |
| Problématique : Sécurisation du passage piéton | |

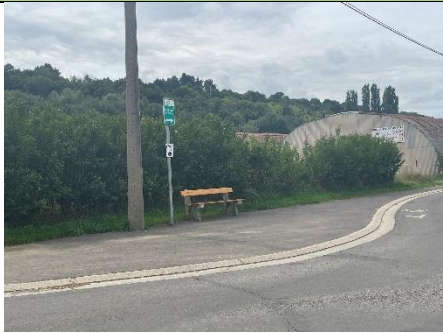
| Fiche n° 14 En direction du pôle : Club de foot d'Antheit | |

| Fiche n° 14 En direction du pôle : Club de foot d'Antheit | |
|---|---|
| <p>Localisation : Rue de Leumont – Liaison vers le football</p> | |
| Problématique : Cheminement piétons et PMR obstrué – revêtement tarmac | |

| Fiche n° 14 En direction du pôle : Club de foot d'Antheit | |
|---|---|
| Statut : Clôturé | Action ponctuelle |

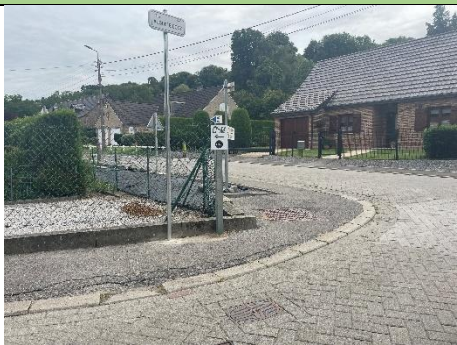
| Fiche n°15 En direction du pôle : Club de foot d'Antheit | |

| Fiche n°15 En direction du pôle : Club de foot d'Antheit | |
|---|---|
| Localisation : Rue de Leumont # Rue Auguste Dony | |
| Problématique : Faible largeur de passage | |

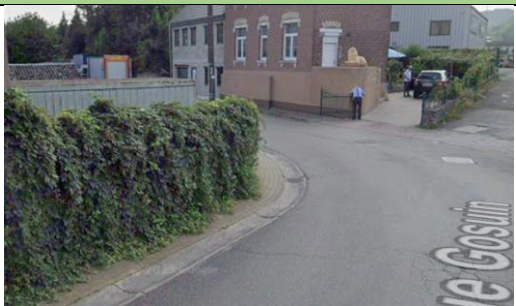
| Fiche n°16 En direction du pôle : Gare de Statte | |

| Fiche n°16 En direction du pôle : Gare de Statte | |
|---|---|
| Localisation : Rue Gosuin – virage vers la rue Joseph Wauters | |
| Problématique : Véhicules montant sur le trottoir – absence de visibilité | |

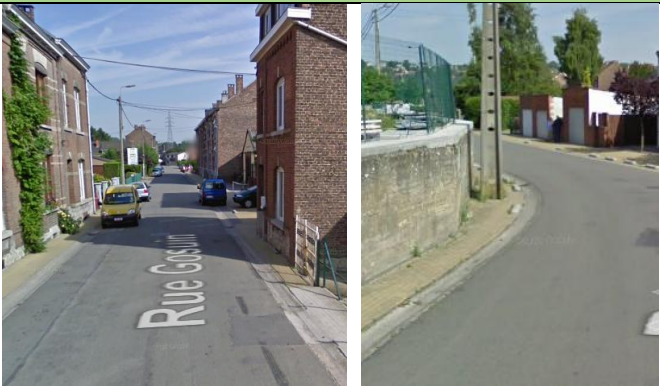
| Fiche n°17 En direction du pôle : Gare de Statte | |

| Fiche n°17 En direction du pôle : Gare de Statte | |
|---|---|
| Localisation : Rue Gosuin | |
| Problématique : Etroitesse du cheminement | |

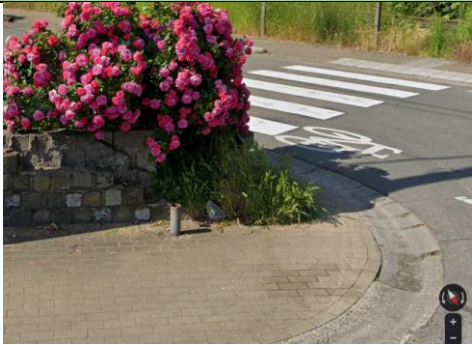
| Fiche n°18 En direction du pôle : Gare de Statte | |

| Fiche n°18 En direction du pôle : Gare de Statte | |
|---|---|
| Localisation : Rue Joseph Wauters # Rue Albert Digne # rue Gosuin | |
| Problématique : Etroitesse du cheminement piéton | |

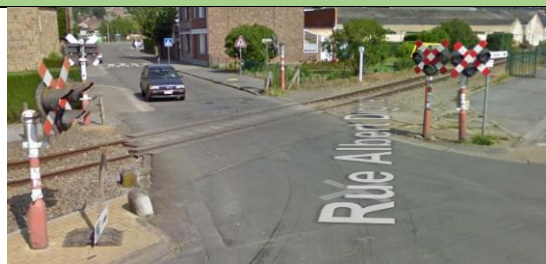
| Fiche n°19 | | En direction du pôle : Gare de Statte | |

| Fiche n°19 | | En direction du pôle : Gare de Statte | |
|---|---|---|--|
| Localisation : Rue Joseph Wauters # Rue Albert Digne | | | |
| Problématique : Absence de cheminement piéton – Passage à niveau | | | |

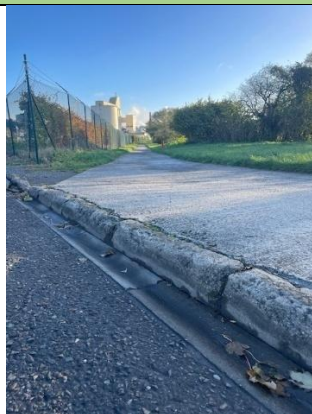
| Fiche n°20 | | En direction du pôle : Gare de Statte | |
|---|---|---|--|
| Localisation : RAVeL de Bas-Oha – Accès derrière la sucrerie | | | |
| Problématique : Bordure trop élevée | | | |

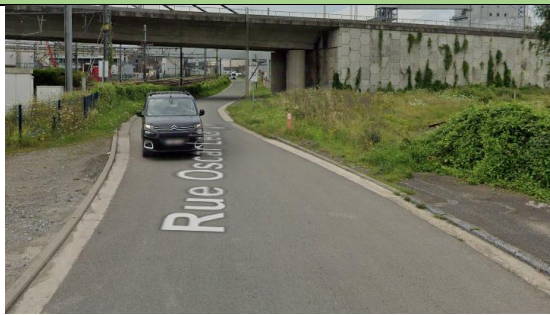
| Fiche n°21 En direction du pôle : Gare de Statte | |

| Fiche n°21 En direction du pôle : Gare de Statte | |
|---|---|
| Localisation : Rue Oscar Lelarge | |
| Problématique : Absence de trottoir | |

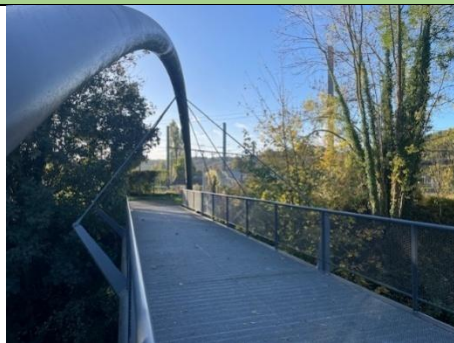
| Fiche n°22 | | En direction du pôle : Gare de Statte | |

| Fiche n°22 | | En direction du pôle : Gare de Statte | |
|---|--|---|---|
| Localisation : Passerelle rue Oscar Lelarge | | | |
| Problématique : Envahissement par la végétation au niveau du cheminement réalisé entre la passerelle au-dessus de la Mehaigne et le parking de la gare de Statte. | | | |

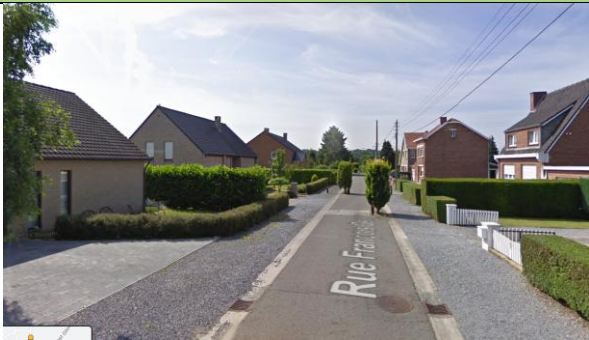
| Fiche n°23 En direction du pôle : Ecole d'Antheit | |

| Fiche n°23 En direction du pôle : Ecole d'Antheit | |
|---|---|
| Localisation : Rue François Georges | |
| Problématique : Circulation des PMR ; accotements en graviers | |

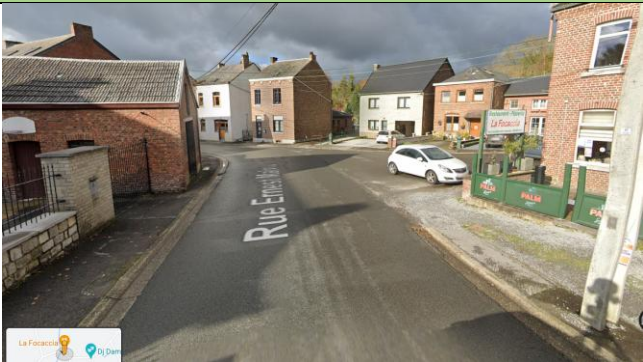
| Fiche n°24 En direction du pôle : Ecole d'Antheit | |

| Fiche n°24 En direction du pôle : Ecole d'Antheit | |
|---|---|
| Localisation : Rue Ernest Malvoz | |
| Problématique : Etroitesse du cheminement, des deux côtés de la rue , traversée des pîétons | |

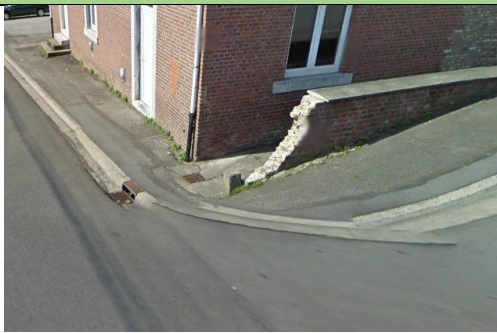
| Fiche n°27 En direction du pôle : Ecole Saint-Martin | |

| Fiche n°27 En direction du pôle : Ecole Saint-Martin | |
|---|---|
| Localisation : rue Ernest Malvoz # rue Saint-Martin | |
| Problématique : Etroitesse du trottoir | |

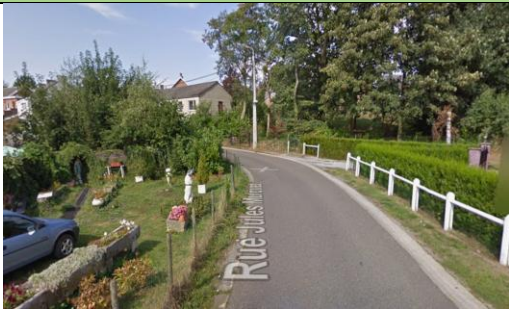
| Fiche n°28 En direction du pôle : Ecole Saint-Martin | |

| Fiche n°28 En direction du pôle : Ecole Saint-Martin | |
|---|---|
| Localisation : Rue Jules Mulquet | |
| Problématique : Etroitesse du cheminement piétons | |

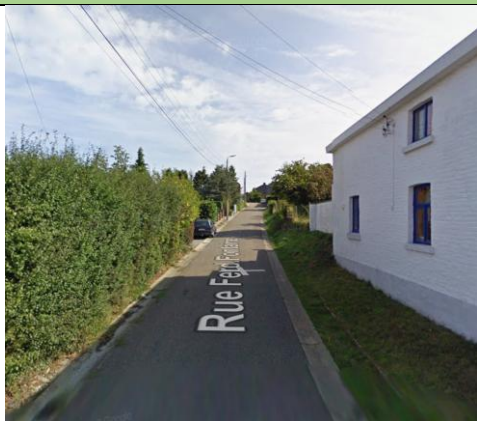
| Fiche n°29 En direction du pôle : Ecole Saint-Martin | |

| Fiche n°29 En direction du pôle : Ecole Saint-Martin | |
|---|---|
| Localisation : Rue Ferdinand Fontaine | |
| Problématique : Etroitesse du trottoir | |

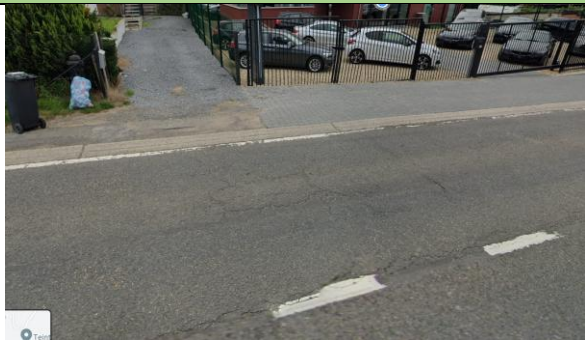
| Fiche n°30 En direction du pôle : Ecole du Val-Notre-Dame | |

| Fiche n°30 En direction du pôle : Ecole du Val-Notre-Dame | |
|---|---|
| Localisation : Chaussée de Tirlemont | |
| Problématique : Fin de trottoir , absence de cheminement piéton | |

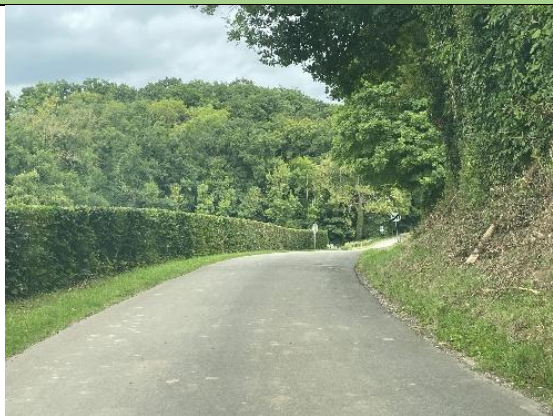
| Fiche n°31 En direction du pôle : Ecole du Val-Notre-Dame | |

| Fiche n°31 En direction du pôle : Ecole du Val-Notre-Dame | |
|---|---|
| Localisation : Rue Léon Verlain | |
| Problématique : Absence d'accotement | |

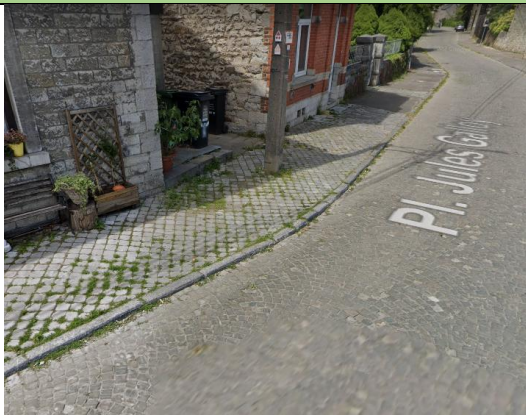
| Fiche n°32 En direction du pôle : Ecole de Moha | |

| Fiche n°32 En direction du pôle : Ecole de Moha | |
|---|---|
| Localisation : Place Jules Galloy | |
| Problématique : Trottoir en pavés et accidenté | |

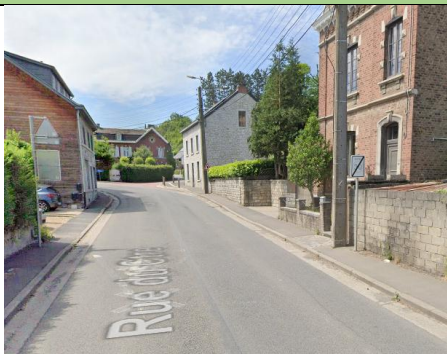
| Fiche n°33 En direction du pôle : Ecole de Moha | |

| Fiche n°33 En direction du pôle : Ecole de Moha | |
|---|---|
| Localisation : Rue du Centre | |
| Problématique : Etroitesse du cheminement | |

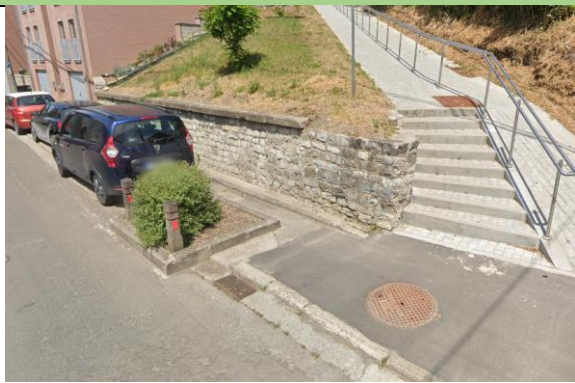
| Fiche n°34 En direction du pôle : Ecole de Moha | |

| Fiche n°34 En direction du pôle : Ecole de Moha | |
|---|---|
| Localisation : Rue du Val-Notre-Dame | |
| Problématique : Bacs de fleurs qui interrompent le cheminement – voitures stationnées sur le trottoir | |

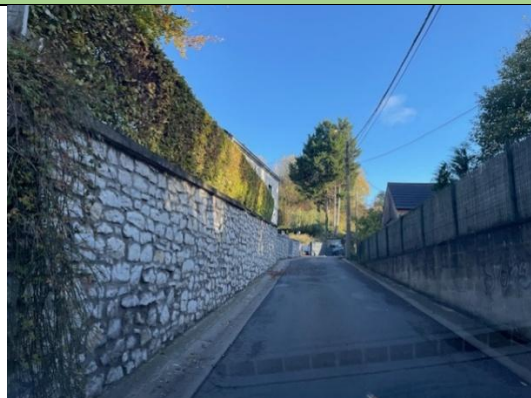
| Fiche n°35 | | En direction du pôle : Ecole de Moha | |

| Fiche n°35 | | En direction du pôle : Ecole de Moha | |
|---|--|---|--|
| Localisation : Rue Georges Hubin | | | |
| Problématique : Absence de cheminement | | | |

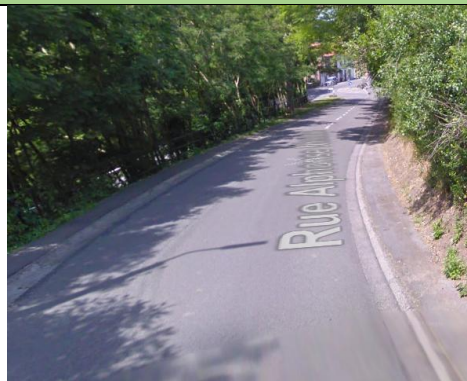
| Fiche n°36 | | En direction du pôle : Ecole de Moha | |

| Fiche n°36 | | En direction du pôle : Ecole de Moha | |
|---|--|---|--|
| Localisation : Rue Alphonse Nicolas | | | |
| Problématique : Cheminement envahit par la végétation | | | |

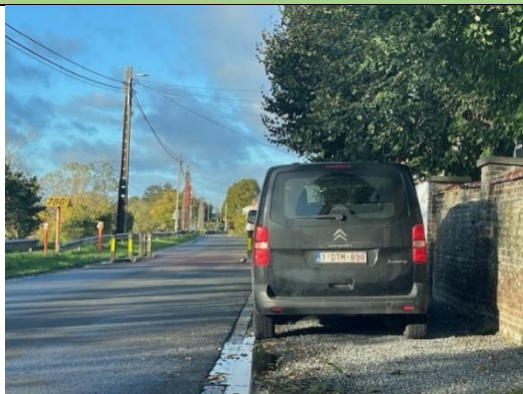
| Fiche n°37 En direction du pôle : Ecole de Bas-Oha | |

| Fiche n°37 En direction du pôle : Ecole de Bas-Oha | |
|---|---|
| Localisation : Rue Joseph Romainville | |
| Problématique : Stationnement sur les accotements | |

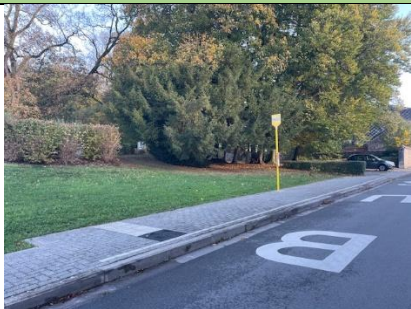
| Fiche n°38 En direction du pôle : Ecole de Bas-Oha | |

| Fiche n°38 En direction du pôle : Ecole de Bas-Oha | |
|---|---|
| Localisation : Désiré Manne | |
| Problématique : Trottoir en graviers – fin de trottoir enherbé – arrêt de bus et abords en graviers | |

| Fiche n°39 En direction du pôle : Ecole de Bas-Oha | |
|---|---|
| Statut : Clôturé → Aménagements réalisés | Action ponctuelle |

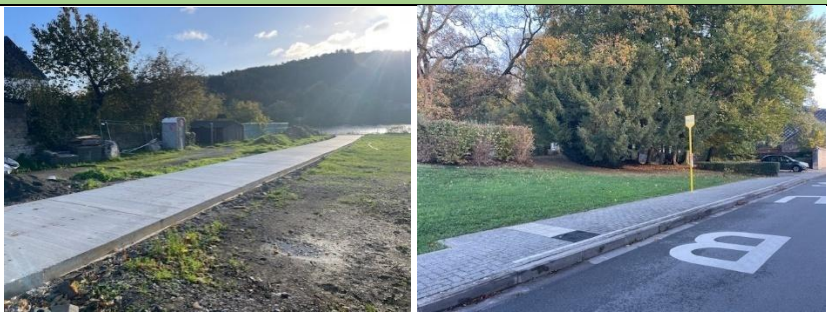
| Fiche n°39 En direction du pôle : Ecole de Bas-Oha | |

| Fiche n°39 En direction du pôle : Ecole de Bas-Oha | |
|---|---|
| Localisation : rue<br>Charles Bormans #<br>Joseph Romainville #<br>Fernand Piette | |
| Problématique : Trottoir en graviers – fin de trottoir enherbé – arrêt de bus et abords en graviers | |

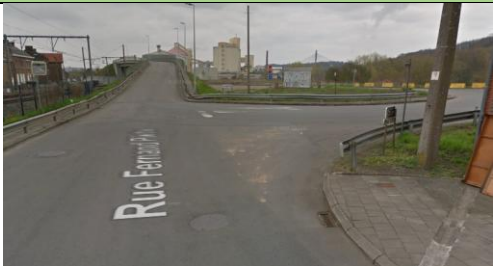
| Fiche n°40 En direction du pôle : Gare de Bas-Oha | |

| Fiche n°40 En direction du pôle : Gare de Bas-Oha | |
|---|---|
| Localisation : Rue Fernand Piette # entrée de la Raffinerie | |
| Problématique : Aucun cheminement piéton | |

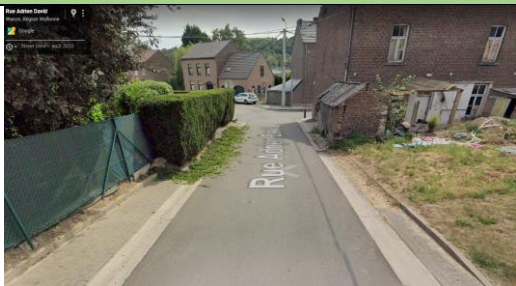
| Fiche n°41 En direction du pôle : Gare de Bas-Oha | |

| Fiche n°41 En direction du pôle : Gare de Bas-Oha | |
|---|---|
| <p>Localisation : Carrefour rue Fernand Piette #</p> <p>Adrien David</p> | |
| Problématique : Visibilité, passage des piétons | |

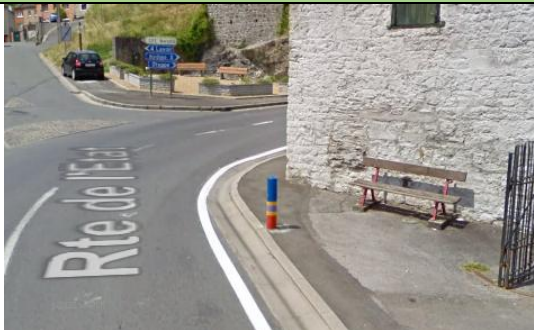
| Fiche n°42 En direction du pôle : Ecole d'Huccorgne | |

| Fiche n°42 En direction du pôle : Ecole d'Huccorgne | |
|---|---|
| <p>Localisation : Route de l'Etat – virage face à la rue du Village</p> | |
| Problématique : Cheminement étroit sans visibilité sur les automobilistes | |

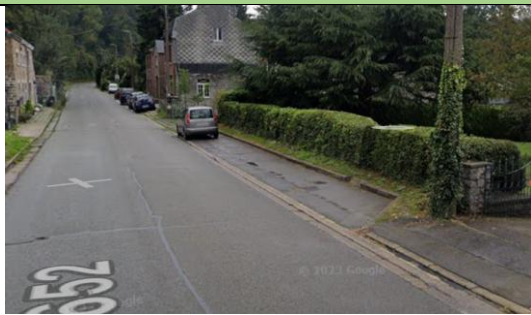
| Fiche n°43 En direction du pôle : Ecole d'Huccorgne | |

| Fiche n°43 En direction du pôle : Ecole d'Huccorgne | |
|---|---|
| Localisation : Route de l'Etat, au droit du n°37 | |
| Problématique : Trottoir interrompu par du stationnement | |

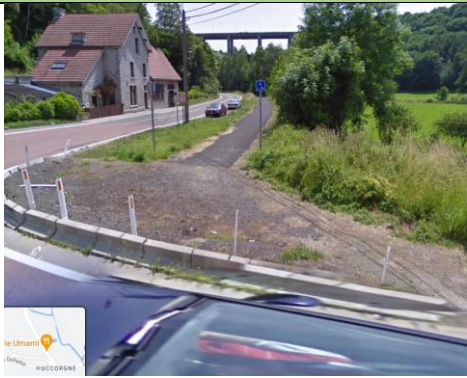
| Fiche n°44 En direction du pôle : Ecole d'Huccorgne | |

| Fiche n°44 En direction du pôle : Ecole d'Huccorgne | |
|---|---|
| Localisation : Entrée et fin de RAVeL | |
| Problématique : Problématique de végétation et graviers | |

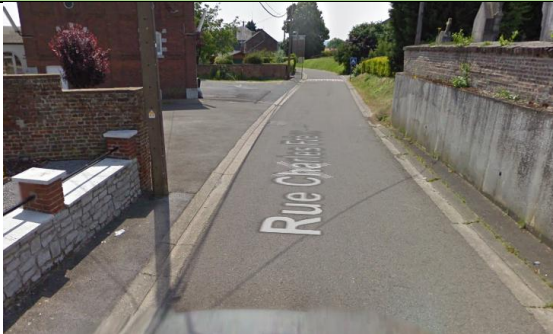
| Fiche n°45 En direction du pôle : Ecole de Vinalmont | |

| Fiche n°45 En direction du pôle : Ecole de Vinalmont | |
|---|---|
| Localisation : Rue Charles Frère | |
| Problématique : Poteau électrique sur le trottoir | |

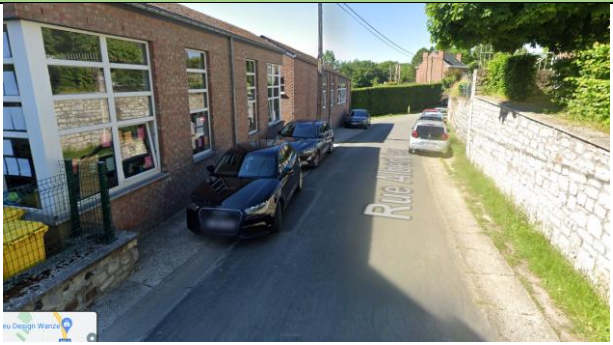
| Fiche n°46 En direction du pôle : Ecole de Vinalmont | |

| Fiche n°46 En direction du pôle : Ecole de Vinalmont | |
|---|---|
| Localisation : Rue Charles Frère | |
| Problématique : Stationnement de véhicules sur les trottoirs | |

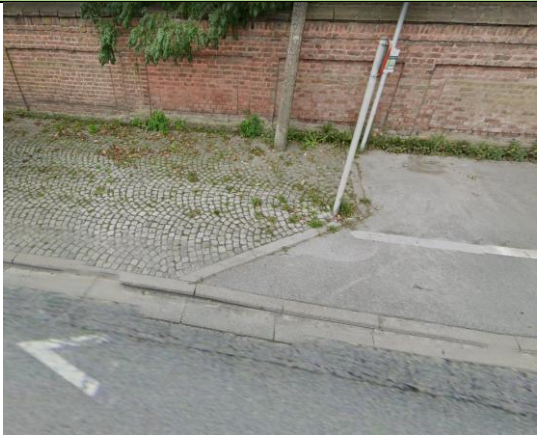
| Fiche n°47 En direction du pôle : Ecole de Vinalmont | |

| Fiche n°47 En direction du pôle : Ecole de Vinalmont | |
|---|---|
| Localisation : Chaussée de Tirlemont | |
| Problématique : Trottoir en pavés de rue – Très inconfortable pour les PMR | |

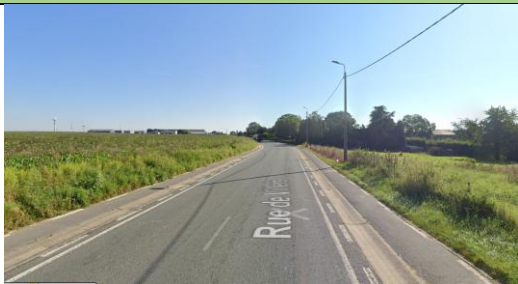
| Fiche n°48 | | En direction du pôle : Ecole de Vinalmont | |

| Fiche n°48 | | En direction du pôle : Ecole de Vinalmont | |
|---|--|---|---|
| Localisation : Rue de Villers | | | |
| Problématique : Piste cyclable empiète sur le trottoir -> Pas de cheminement | | | |

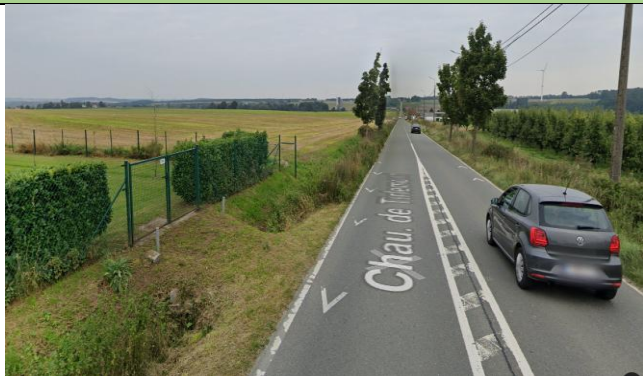
| Fiche n°49 En direction du pôle : Ecole de Vinalmont | | |

| Fiche n°49 En direction du pôle : Ecole de Vinalmont | | |
|---|---|---|
| Localisation : Chaussée de Tirlemont | | |
| Problématique : Pas d'espace pour les piétons (et cyclistes) ; Vmoy 90 km/h | | |
